江苏信宁新型建材有限公司宝塔山水泥用灰岩矿
矿山地质环境保护与土地复垦方案

江苏信宁新型建材有限公司
二〇二五年四月

编制单位：江苏省山水生态环境建设工程有限公司

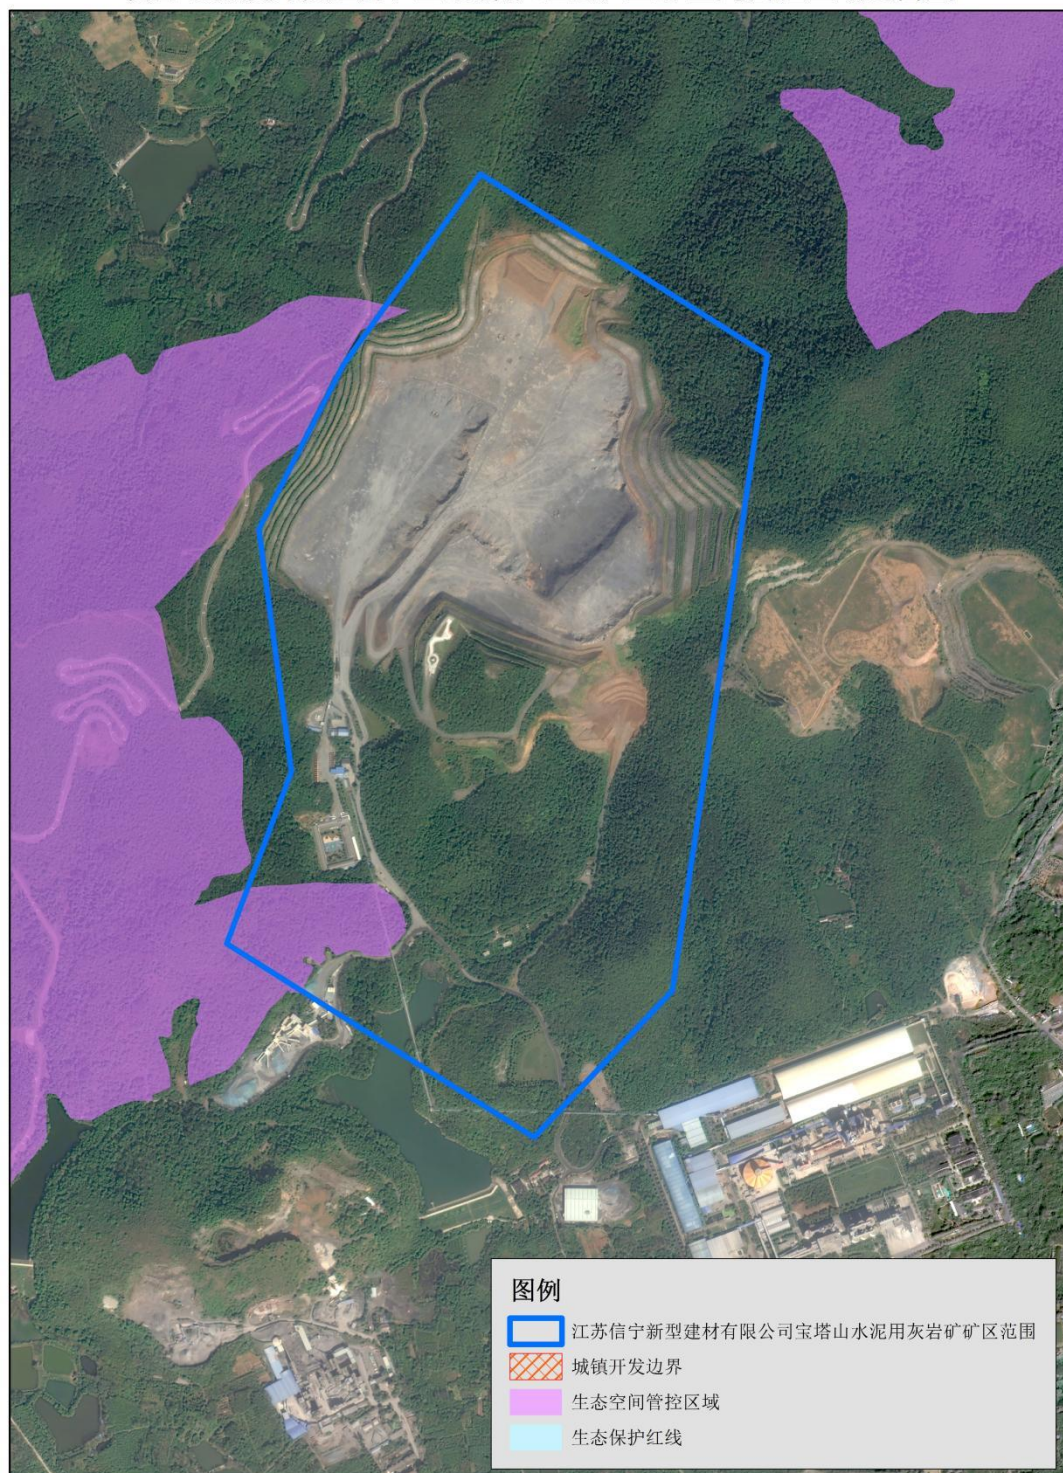
图 2-1 城镇开发边界、生态保护红线、生态空间管控区套核图

经套核，矿区开采范围内不涉及城镇开发边界、生态保护红线、生态空间管控区，不占用永久基本农田。详见图 2-1、图 2-2。

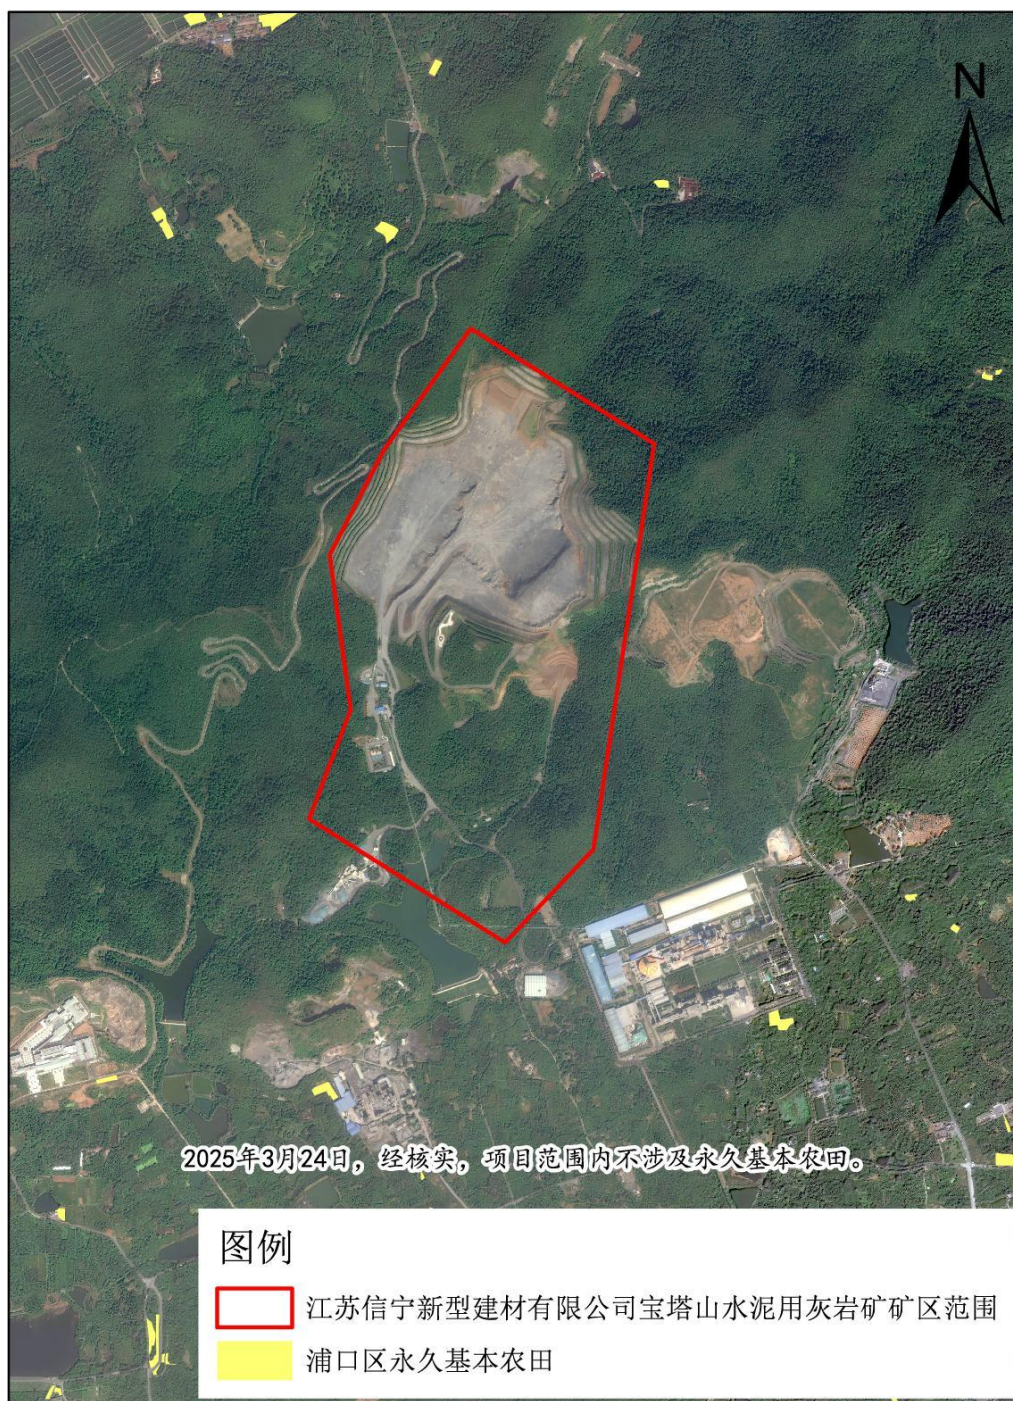
图 2-2 永久基本农田套核图

该图件仅用于查询红线范围内是否涉及永久基本农田，不作他用。

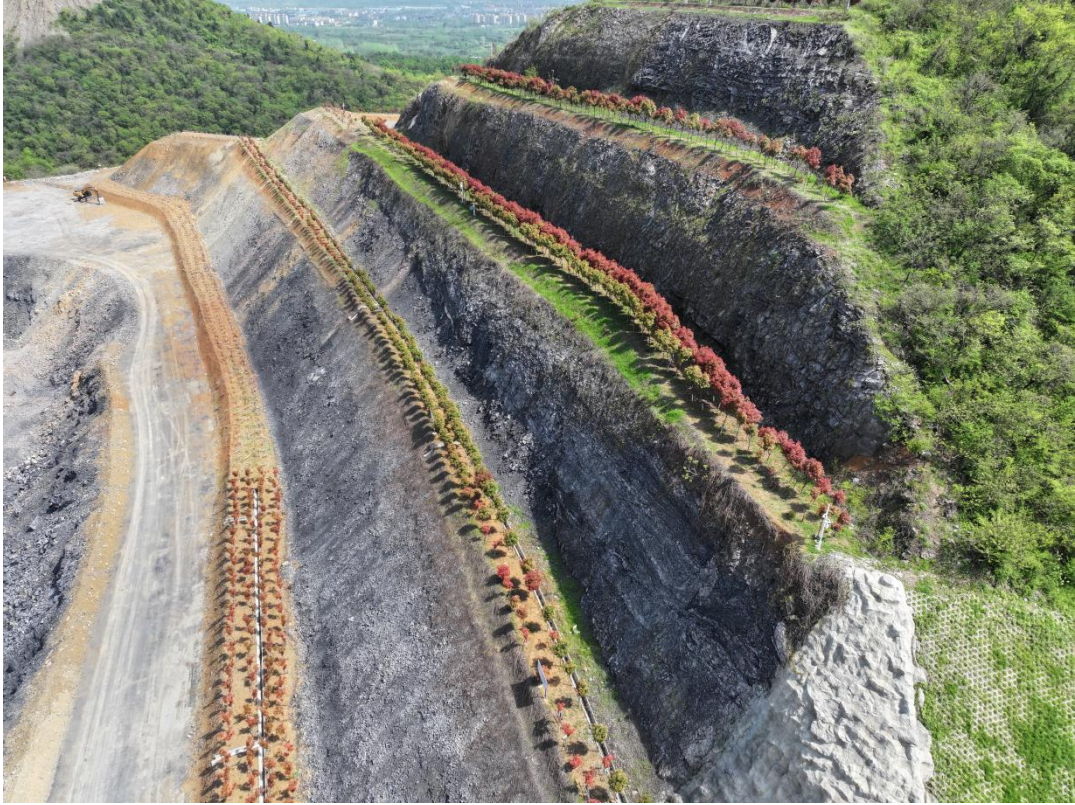
照片 2-1 本矿区已复绿边坡（西侧边坡）

从矿山现状调查结果来看，矿山治理工作符合上一轮合并编报方案的工作安排，达到原方案的要求，矿山生态环境效益明显（照片 2-1~2-4）。

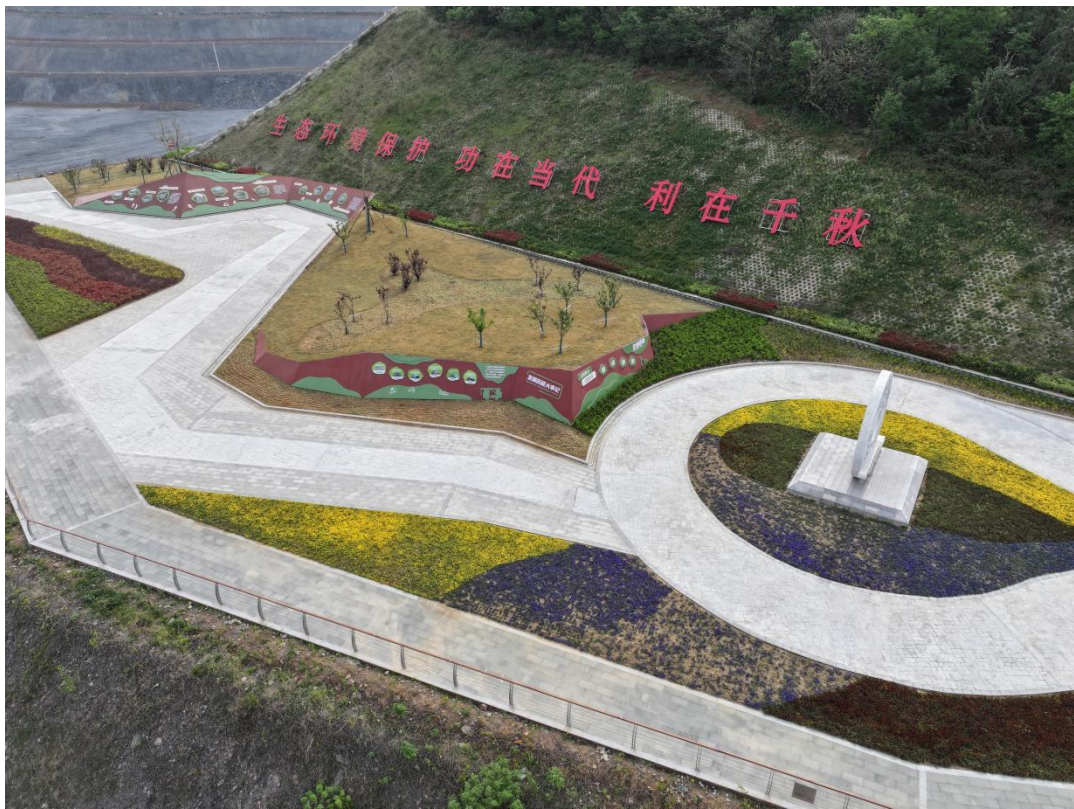
照片 2-2 本矿区已复绿边坡、平台（观景平台）

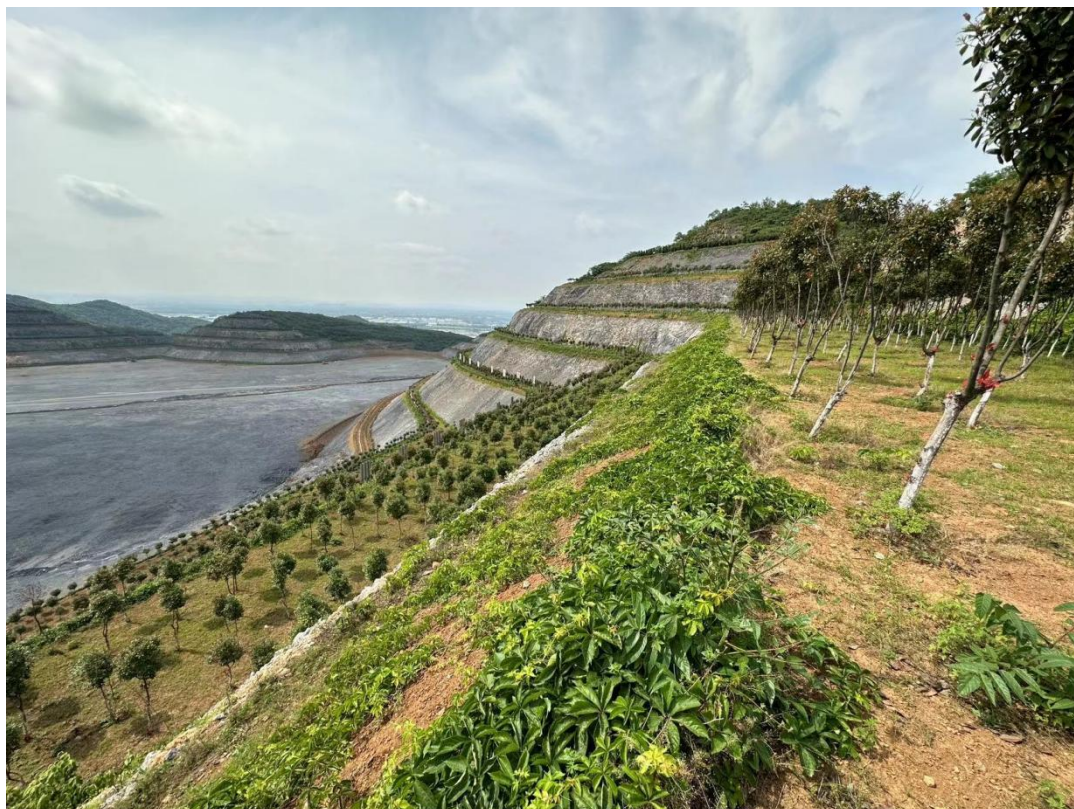
照片 2-3 本矿区已复绿边坡（北侧边坡）

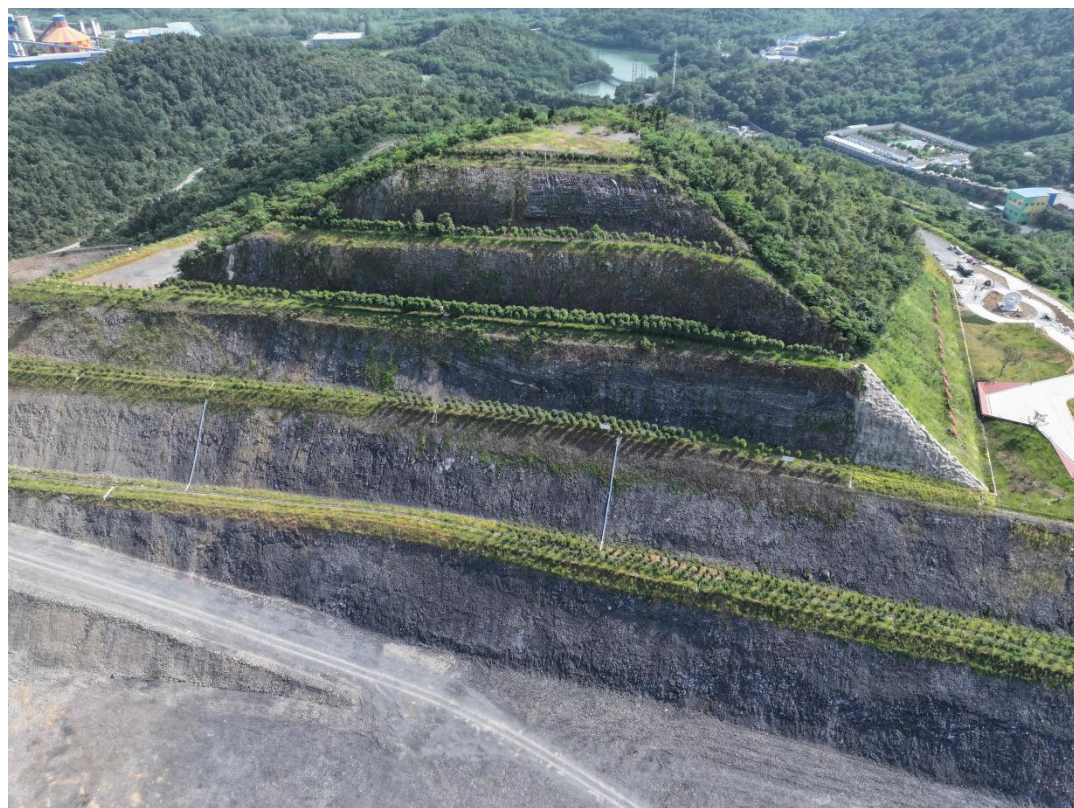
照片 2-4 本矿区已复绿边坡（南侧边坡）

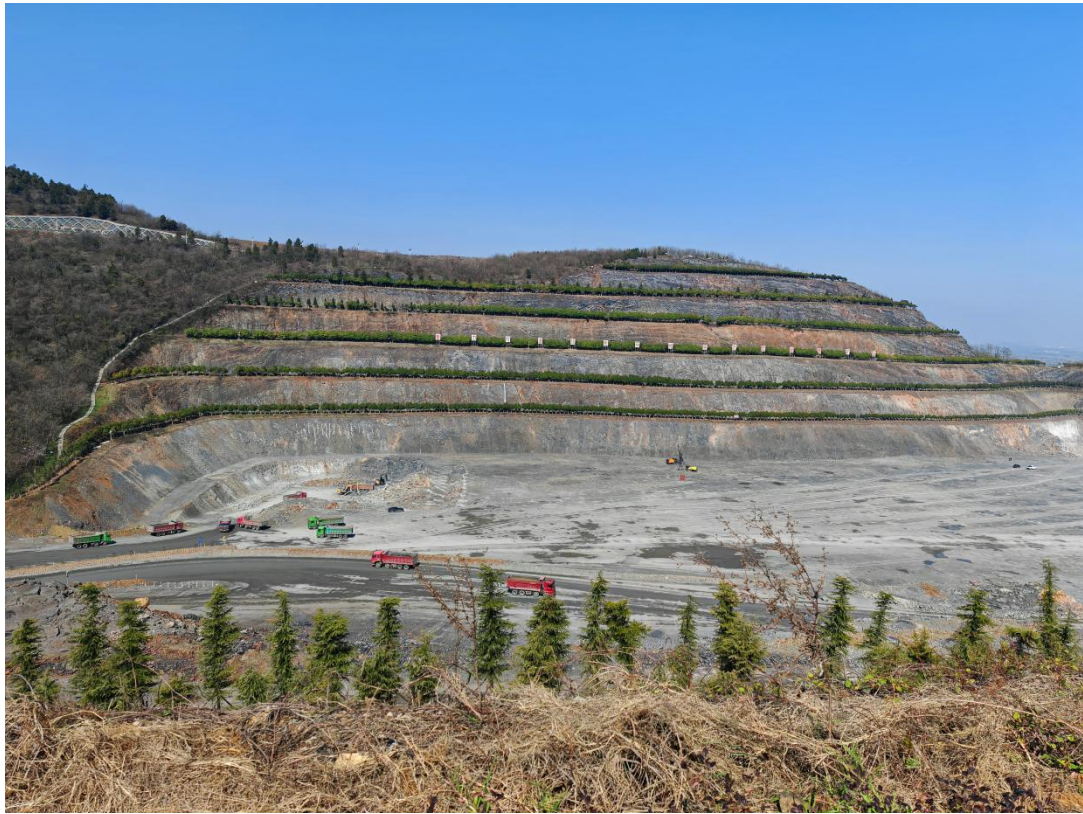
挖损土地为现状凹陷式露天开采宕口，主采区内已形成了一个不规则环形大采坑。开采形成不规则台阶，多个开采平台，矿区西周部分开采边坡台阶已开采结束，形成终了边坡；现正在开采宕底部+85m 平面。损毁程度为重度。

照片 3-1 露天开采宕口现状（西侧边坡）

矿区目前四周边坡顶部均已到界，后期主要在宕底+85 平面以下进行开采，不会扩大损毁土地面积，后期也不再产生表土剥离，无新增堆土场，办公用房及生产道路已固定，不再扩大生产，预测挖损、压占土地面积不变，损毁程度与现状一致。现场照片见照片 3-1~3-3。

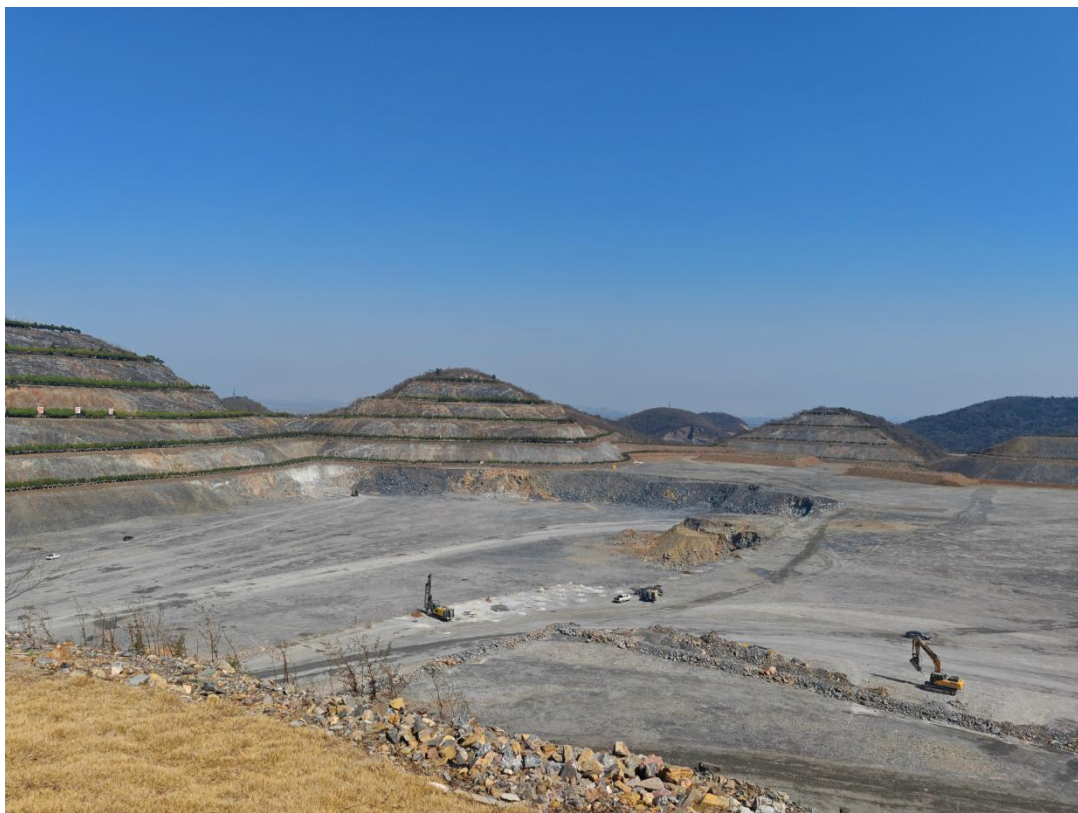
照片 3-2 露天开采宕口现状（北侧及宕底平面）

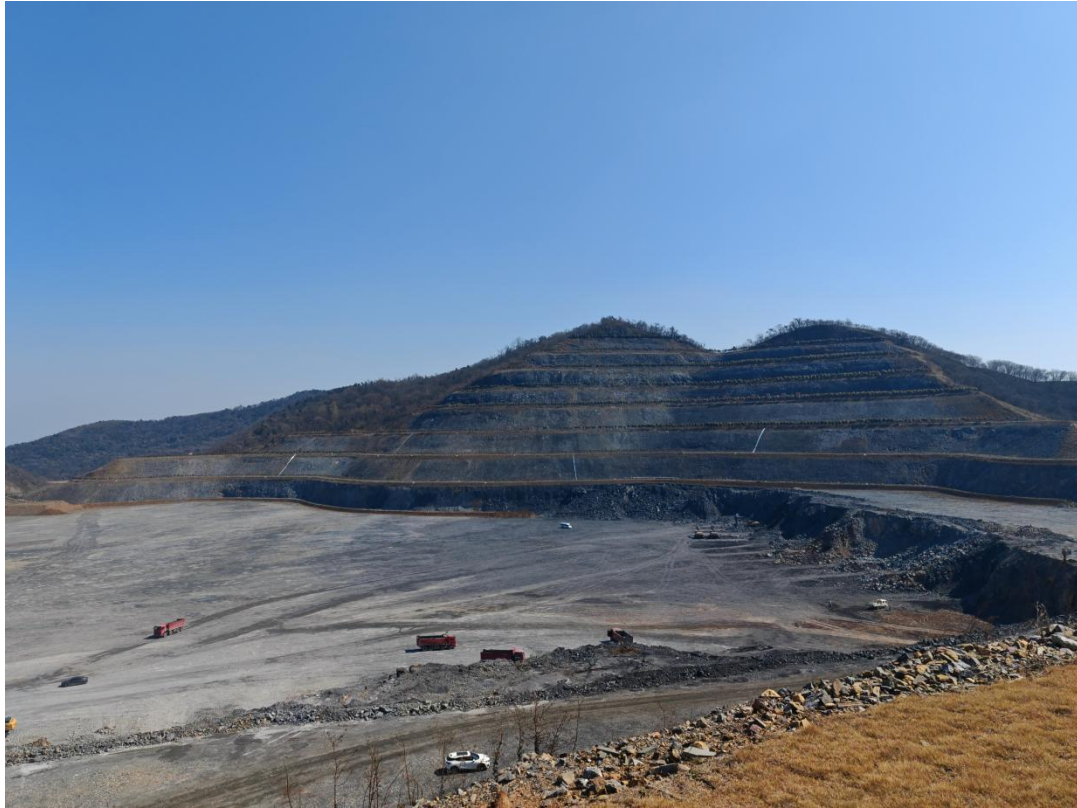
照片 3-3 露天开采宕口现状（东侧边坡）
